# Bericht für den Gast

## Hotel Sellhorn Gastronomie GmbH

# Prüfergebnis

**teilweise barrierefrei für Menschen mit Gehbehinderung**

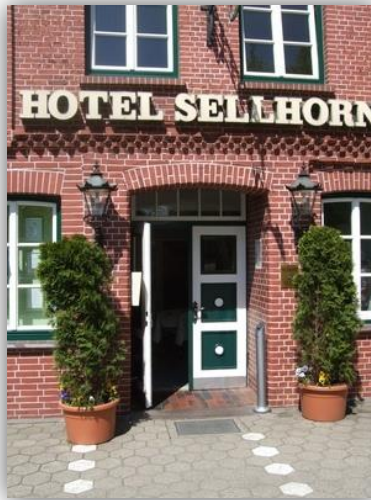
- Der Eingangsbereich hinten ist visuell kontrastreich zur Umgebung abgesetzt. Glastüren sind nicht mit einer Sicherheitsmarkierung gekennzeichnet; sie öffnen automatisch. Der Eingangsbereich vorn ist durch die Hotelbeschilderung deutlich abgesetzt.
